**COMUNE DI TREBASELEGHE**

**RELAZIONE RELATIVA ALLA VALUTAZIONE DI STABILITA' DEGLI ALBERI COMUNALI  
NEGLI AMBITI INDICATI**

**Febbraio 2020**

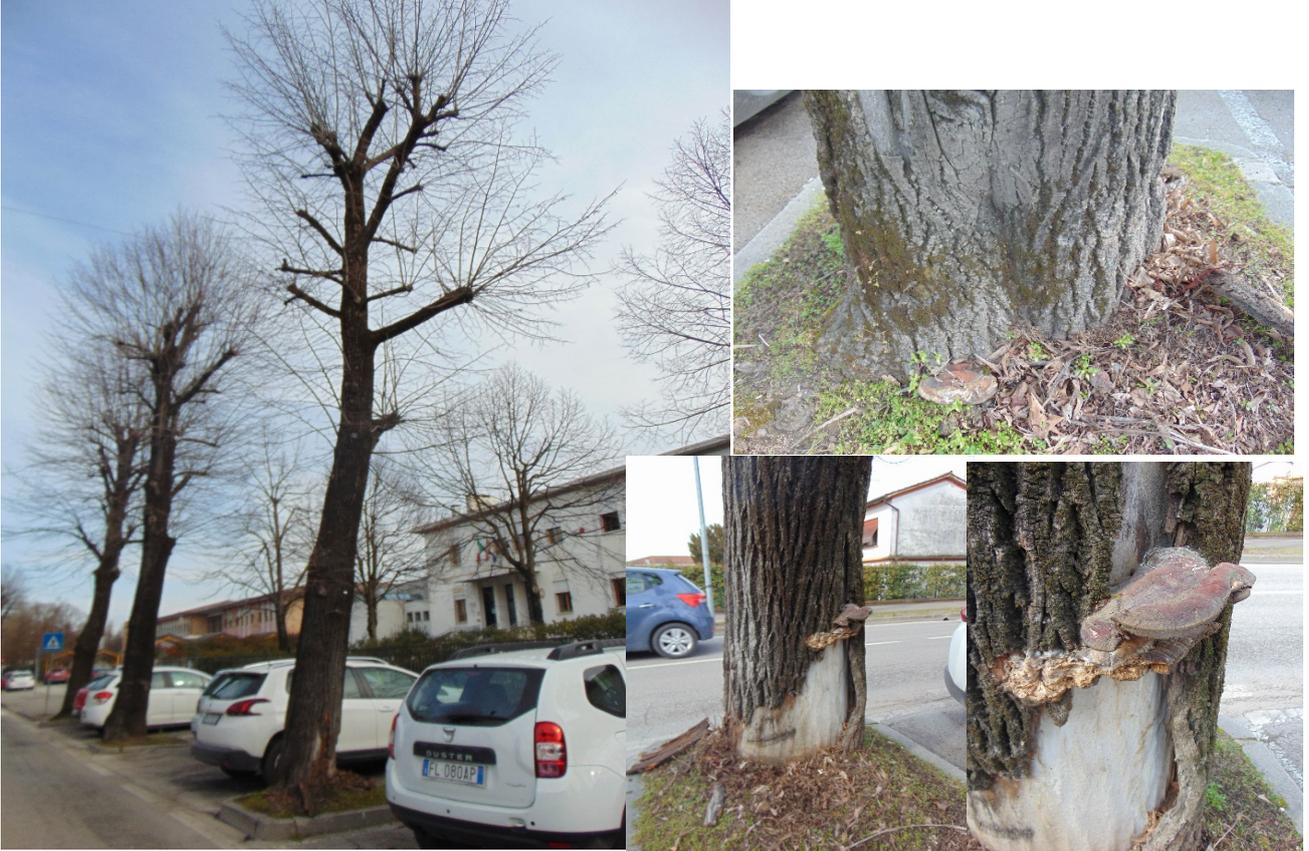
COMUNE DI TREBASELEGHE							
Via Don Orione							
Pianta n°	1			Specie	Tilia platyphyllos		
diam. cm	54	altezza m.	10	Socialità	filare	Verticalità	legg. inclinato
Suolo	comp.	copertura	inerbito		Posta	formella stretta	
Vigoria	ordinaria			chioma aspetto	Cimata con rami epicormici

<p><b>Considerazioni:</b>  Pianta pollonifera con fusto leggermente inclinato e con chioma formata da rami epicormici derivanti dalla cimatura delle branche. Alla base del fusto è presente una estesa necrosi con infezione di Ganoderma sia al fusto che al colletto. L'esemplare cresce in formella stretta ed è verosimile che in passato l'apparato radicale sia stato danneggiato a causa di lavori eseguiti per la costruzione del marciapiede. L'analisi strumentale individua importanti alterazioni al cilindro centrale basale e al fusto, con legno residuo sano di spessore non sufficiente a garantire la normale stabilità.</p>

<b>Interventi prescrittivi:</b> Abbattimento					<b>urgenza</b>		<b>1</b>
<b>Interventi suggeriti:</b>

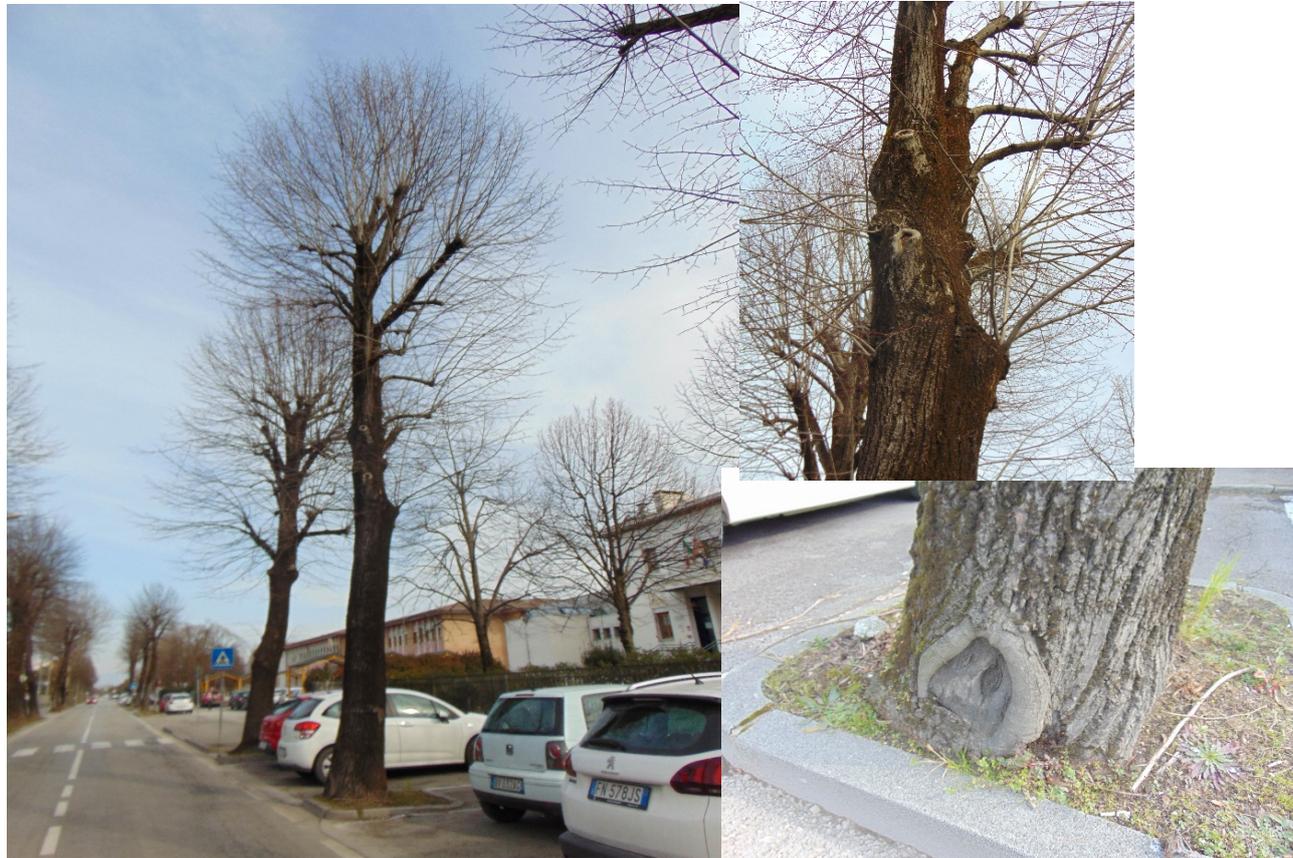
COMUNE DI TREBASELEGHE							
Via Don Orione							
Pianta n°	2			Specie	Tilia platyphyllos		
diam. cm	55	altezza m.	10	Socialità	filare	Verticalità	verticale
Suolo	comp.	copertura	inerbito		Posta	formella stretta	
Vigoria	ordinaria			chioma aspetto	Cimata con rami epicormici

<b>Considerazioni:</b>							
<p>Pianta con branche cimate con chioma formata unicamente da rami epicormici e presenza lungo il fusto di ferite da potatura con carie in approfondimento. L'esemplare cresce in formella stretta ed è verosimile che in passato l'apparato radicale sia stato danneggiato a causa di lavori eseguiti per la costruzione del marciapiede. L'analisi strumentale eseguita al colletto rileva un'ampia cavità al cilindro centrale basale, con legno residuo sano di spessore non sufficiente a garantire la normale stabilità.</p>							
<b>Interventi prescrittivi:</b>					<b>urgenza</b>		<b>1</b>
Abbattimento

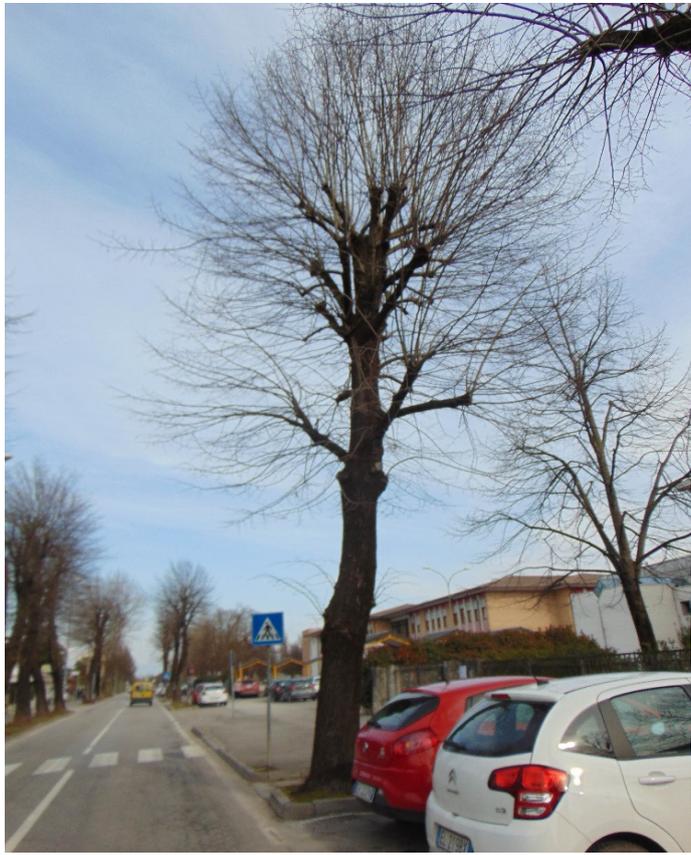
COMUNE DI TREBASELEGHE							
Via Don Orione							
Pianta n°	3			Specie	Tilia platyphyllos		
diam. cm	57	altezza m.	10	Socialità	filare	Verticalità	legg. inclinato
Suolo	comp.	copertura	inerbito		Posta	formella stretta	
Vigoria	ordinaria			chioma aspetto	Cimata con rami epicormici

<b>Considerazioni:</b>							
<p>Pianta pollonifera con fusto leggermente inclinato e con chioma formata da rami epicormici derivanti dalla cimatura delle branche. L'esemplare cresce in formella stretta e alcuni contrafforti risultano danneggiati. E' verosimile che in passato l'apparato radicale sia stato danneggiato a causa di lavori eseguiti per la costruzione del marciapiede. L'indagine strumentale eseguita al colletto rileva una cavità eccentrica al cilindro basale nel settore Nord-Ovest, con legno residuo sano di spessore per ora sufficiente a garantire la normale stabilità.</p>							
<b>Interventi prescrittivi:</b>					<b>urgenza</b>	<b>3</b>

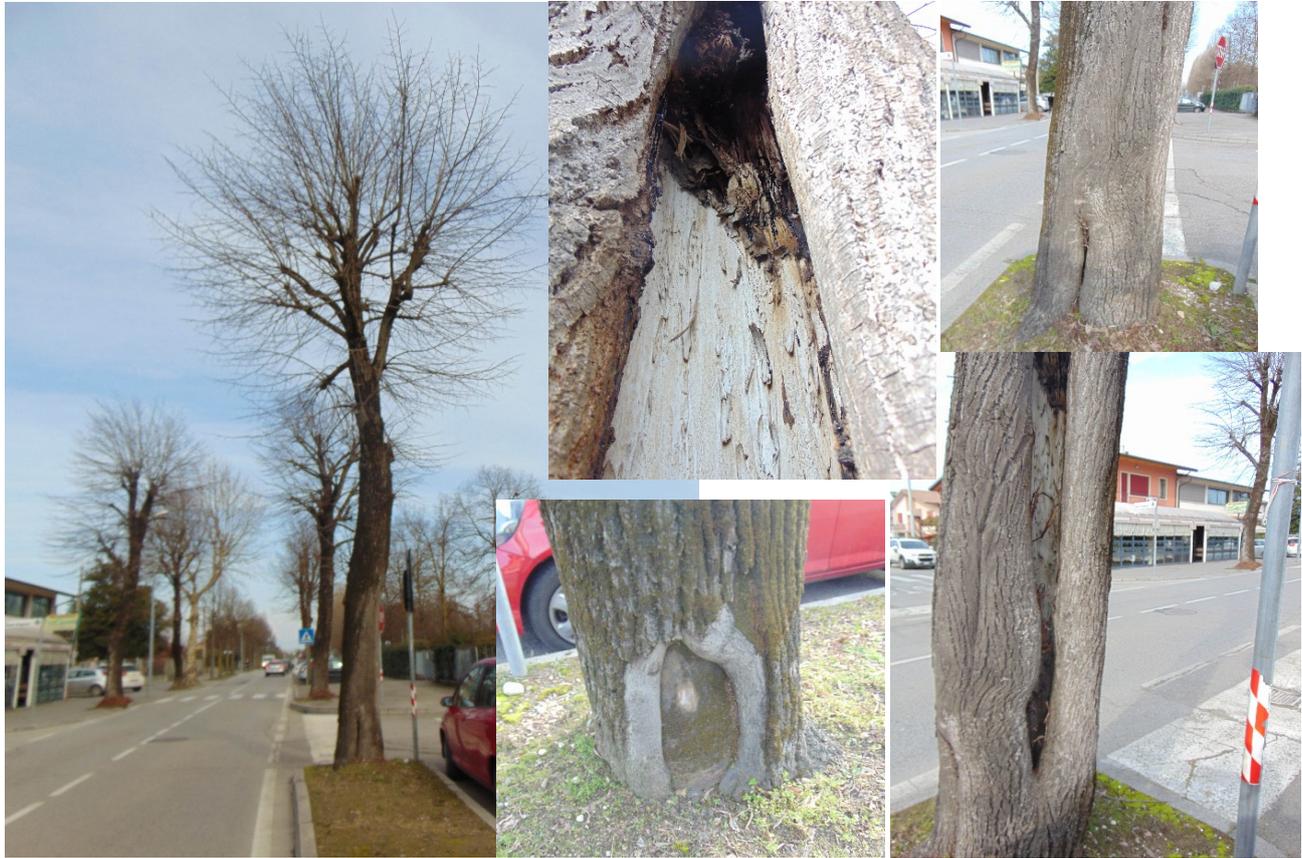
COMUNE DI TREBASELEGHE							
Via Don Orione							
Pianta n°	4		Specie	Tilia platyphyllos			
diam. cm	59	altezza m.	9	Socialità	filare	Verticalità	legg. inclinato
Suolo	comp.	copertura	inerbito	Posta	aiuola stretta		
Vigoria	ordinaria		chioma aspetto	Cimata con rami epicormici

<p><b>Considerazioni:</b>  Pianta leggermente inclinata e con chioma formata da rami epicormici derivanti dalla cimatura delle branche. Il cilindro centrale è completamente cavo con carie aperta e che coinvolge l'intero fusto fino al colletto. L'esemplare cresce in aiuola stretta ed è verosimile che in passato l'apparato radicale sia stato danneggiato a causa di lavori eseguiti per la costruzione del marciapiede. L'analisi strumentale rileva che la corona di legno residuo è appena sufficiente a garantire la normale stabilità. Tuttavia si tratta di una pianta che non ha possibilità future e destinata a peggiorare.</p>

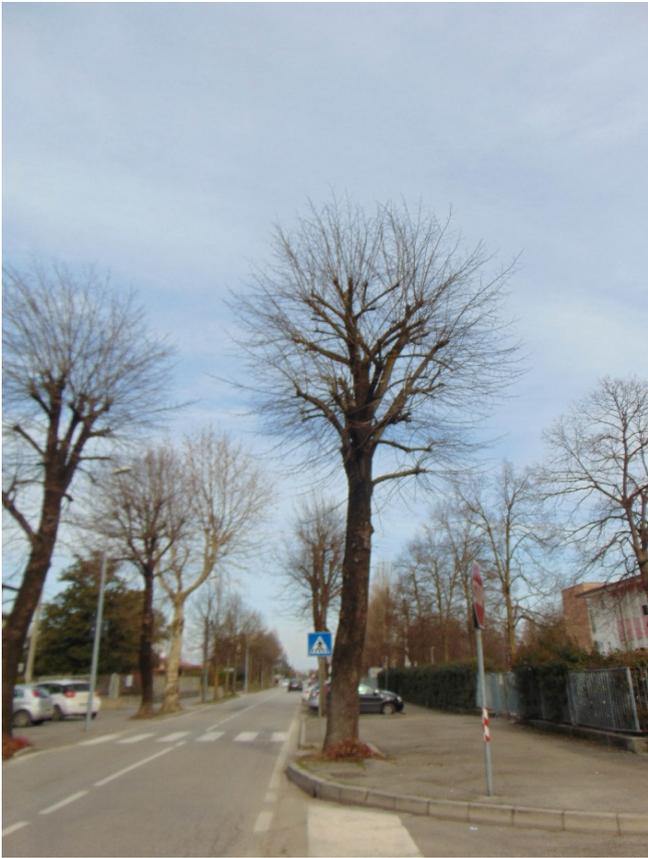
COMUNE DI TREBASELEGHE							
Via Don Orione							
Pianta n°	5			Specie	Tilia platyphyllos		
diam. cm	53	altezza m.	10	Socialità	filare	Verticalità	legg. inclinato
Suolo	comp.	copertura	inerbito		Posta	formella stretta	
Vigoria	ordinaria			chioma aspetto	Cimata con rami epicormici

<b>Considerazioni:</b>							
<p>Pianta pollonifera con fusto leggermente inclinato e con chioma formata da rami epicormici derivanti dalla cimatura delle branche. L'esemplare cresce in formella stretta ed è verosimile che in passato l'apparato radicale sia stato danneggiato a causa di lavori eseguiti per la costruzione del marciapiede. Al colletto è presente un'infezione di Ganoderma e l'analisi strumentale rileva un'ampia cavità al cilindro centrale basale, con legno residuo sano di spessore per ora sufficiente a garantire la normale stabilità, in peggioramento. Si tratta di un esemplare destinato a peggiorare progressivamente ed in rapidità.</p>

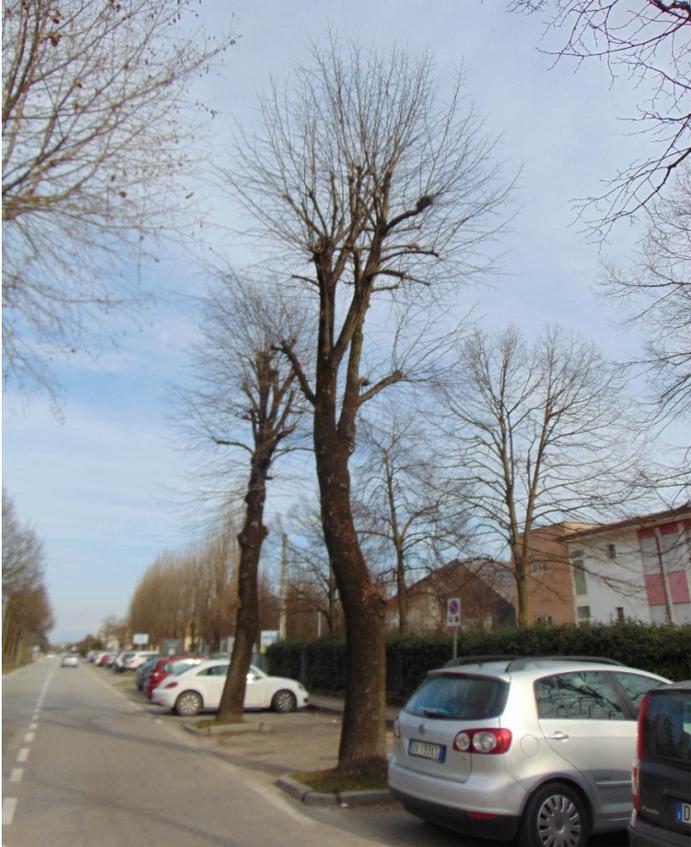
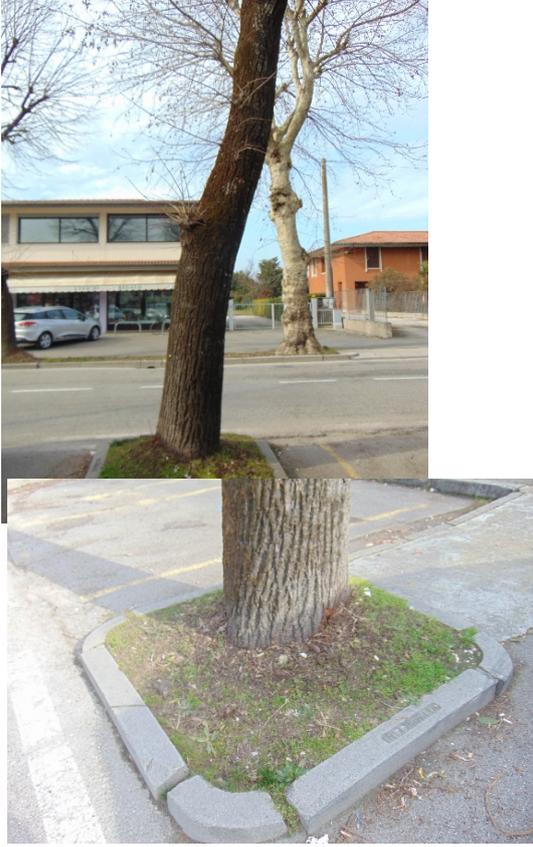
COMUNE DI TREBASELEGHE							
Via Don Orione							
Pianta n°	6			Specie	Tilia platyphyllos		
diam. cm	50	altezza m.	10	Socialità	filare	Verticalità	legg. inclinato
Suolo	comp.	copertura	inerbito		Posta	formella stretta	
Vigoria	ordinaria			chioma aspetto	Cimata con rami epicormici

<p><b>Considerazioni:</b>  Pianta pollonifera, con fusto leggermente inclinato e sciabolato. La chioma è composta prevalentemente da vegetazione epicormica derivante dalla cimatura delle branche. L'esemplare cresce in formella stretta ed è verosimile che in passato l'apparato radicale sia stato danneggiato a causa di lavori eseguiti per la costruzione del marciapiede. L'analisi strumentale eseguita al colletto individua una carie eccentrica localizzata nella zona Nord-Ovest, ma lo spessore di legno residuo è per ora sufficiente a garantire la normale stabilità.</p>							
<p><b>Interventi prescrittivi:</b>  Non sono per ora necessari interventi manutentivi ai fini della sicurezza.</p>						<p><b>urgenza</b></p>

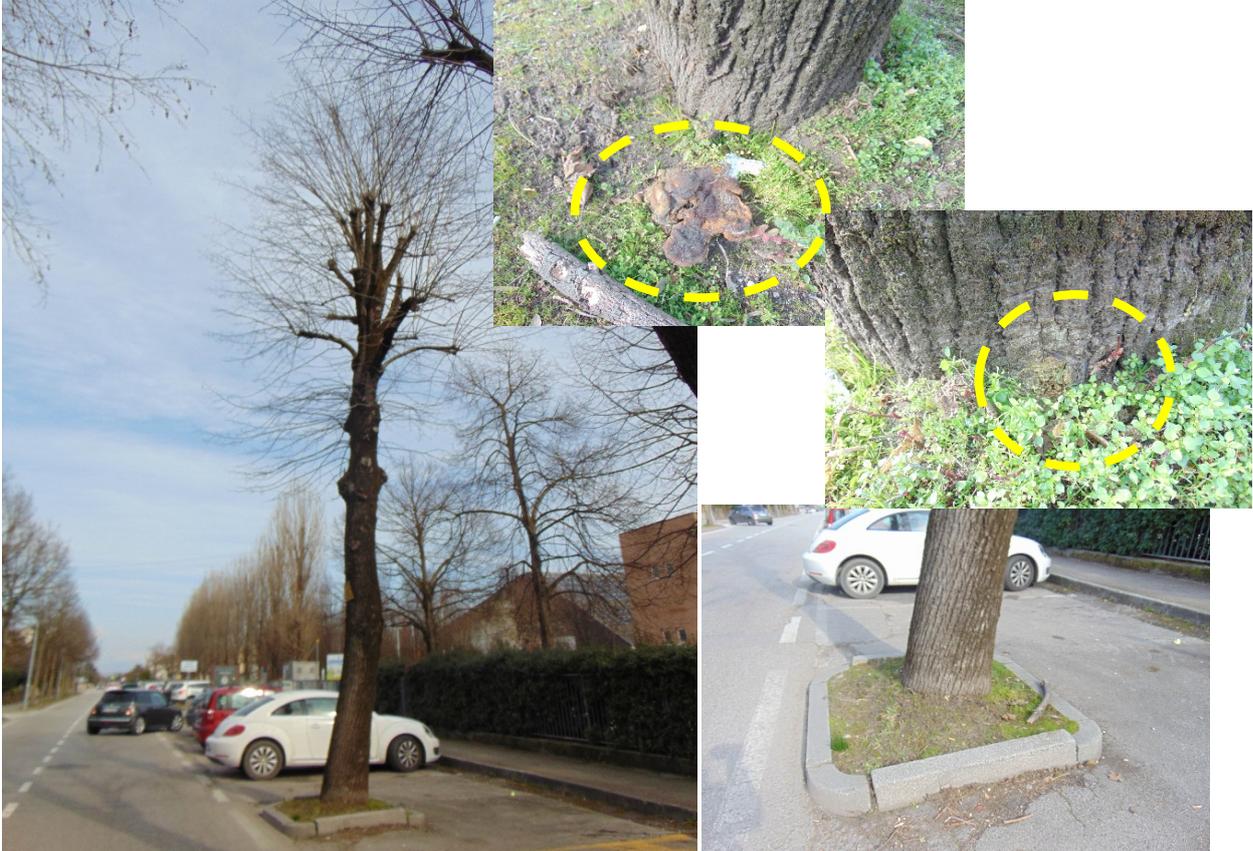
COMUNE DI TREBASELEGHE							
Via Don Orione							
Pianta n°	7			Specie	Tilia platyphyllos		
diam. cm	45	altezza m.	10	Socialità	filare	Verticalità	legg. inclinato
Suolo	comp.	copertura	inerbito	Posta	formella stretta		
Vigoria	ordinaria		chioma aspetto	Cimata con rami epicormici

<p><b>Considerazioni:</b>  Pianta con fusto leggermente inclinato che poi riconquista la verticalità e con chioma formata da rami epicormici derivanti dalla cimatura delle branche. L'esemplare cresce in formella stretta. Al colletto si riscontra una carpoforo di Ganoderma e l'analisi strumentale eseguita al colletto rileva delle alterazioni dei tessuti nel settore Est, con legno residuo sano per ora sufficiente.</p>							
<p><b>Interventi prescrittivi:</b>  Controllo anticipato</p>						<p><b>urgenza</b></p>	<p><b>3</b></p>
<p><b>Interventi suggeriti:</b></p>

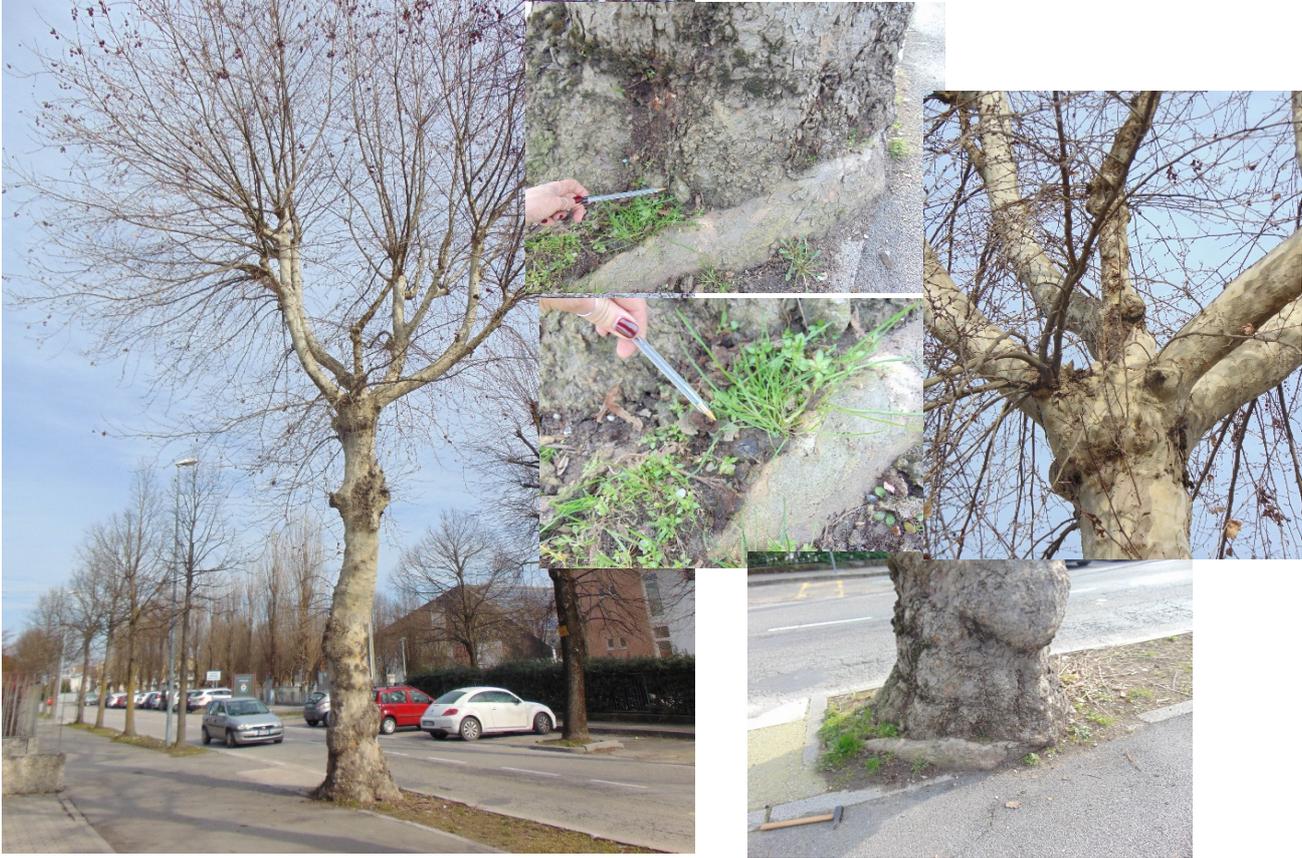
<b>Considerazioni:</b>							
<p>Pianta che cresce in aiuola stretta, caratterizzata da ipertrofia alla base del fusto e con presenza di una radice strozzante al colletto. E' verosimile che in passato l'apparato radicale abbia subito dei danni a causa dei lavori eseguiti per la costruzione del marciapiede. La chioma è formata principalmente da vegetazione epicormica derivante dalla cimatura delle branche. Si rilevano rigonfiamenti tumorali alla base del fusto e carie in approfondimento su una branca centrale in prossimità del castello. Al colletto si riscontrano dei carpofori di Ganoderma, infezione in fase iniziale. L'indagine strumentale eseguita al colletto individua delle alterazioni di tipo lenticolare per ora sufficientemente compensate.</p>

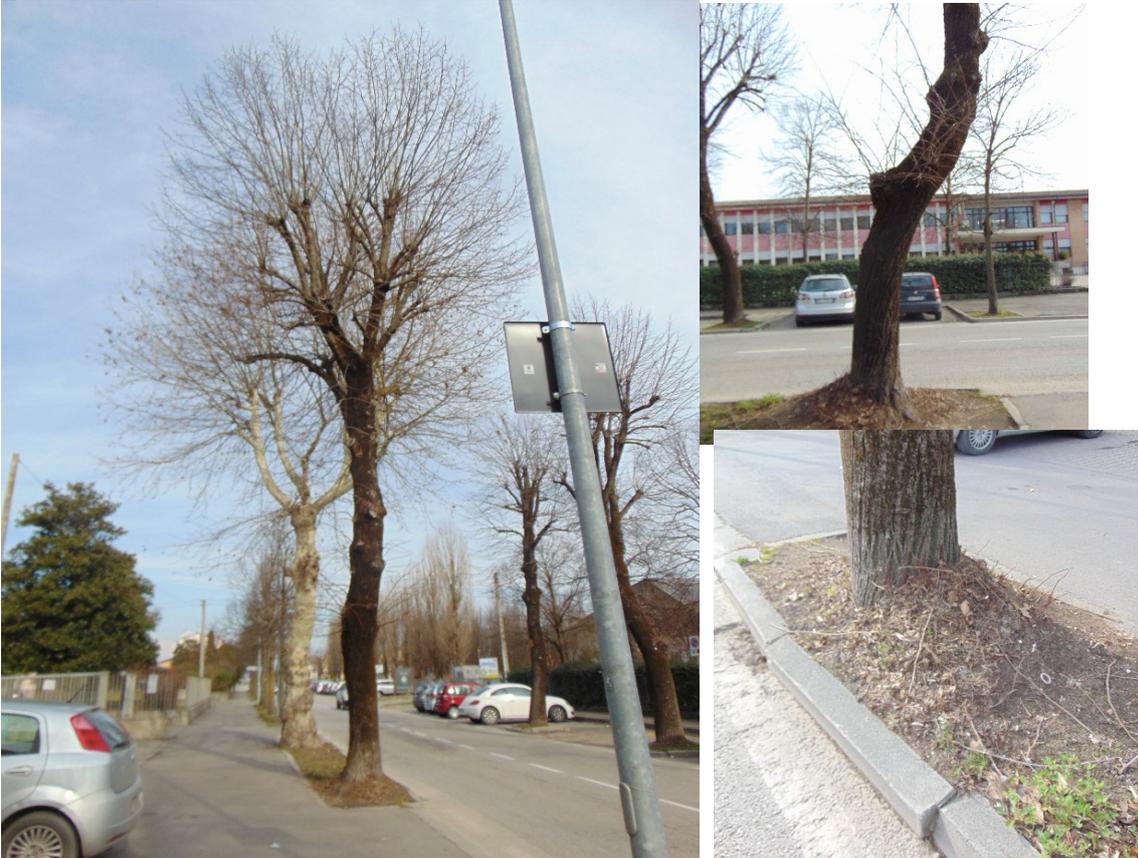
<p><b>Considerazioni:</b>  Pianta pollonifera, leggermente inclinata e con fusto sinuoso. La chioma è formata principalmente da vegetazione epicormica derivante dalla cimatura delle branche. E' verosimile che in passato l'apparato radicale abbia subito dei danni a causa dei lavori eseguiti per la costruzione del marciapiede. Si riscontra un contrafforte danneggiato, succhioni lungo il fusto e ferite da potatura per ora non gravi. L'analisi strumentale eseguita al colletto intercetta delle lievi anomalie per ora sufficientemente compensate. Si segnala sollevamento dei cordoli.</p>							
<p><b>Interventi prescrittivi:</b>  Non sono per ora necessari interventi manutentivi ai fini della sicurezza.</p>						<p><b>urgenza</b></p>	<p><b>3</b></p>

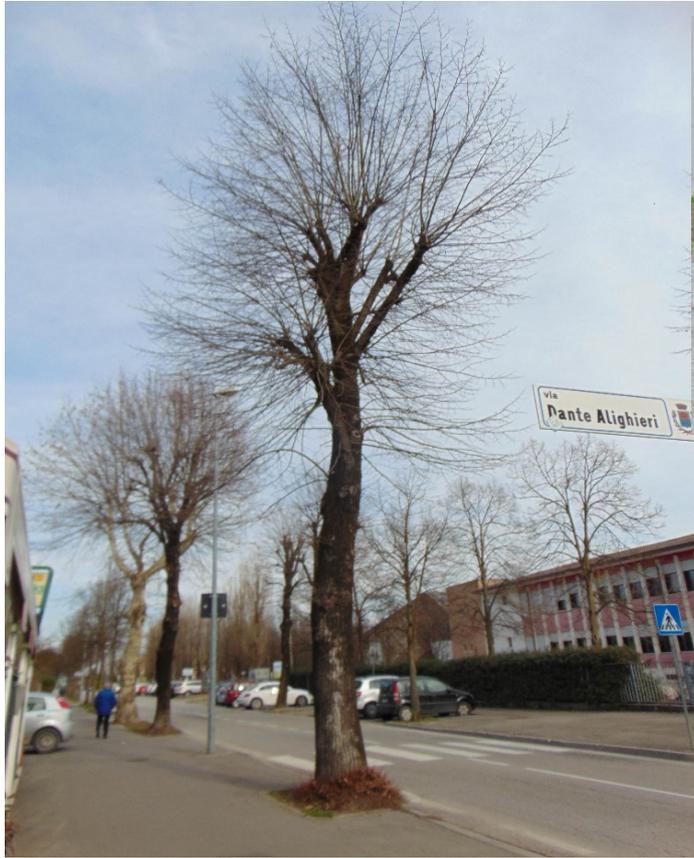
<p><b>Considerazioni:</b>  Pianta molto pollonifera, che cresce in formella stretta e che solleva i cordoli. E' verosimile che in passato l'apparato radicale abbia subito dei danni a causa dei lavori eseguiti per la costruzione del marciapiede. La chioma è formata principalmente da vegetazione epicormica derivante dalla cimatura delle branche. L'analisi strumentale eseguita al colletto rileva lievi anomalie strutturali.</p>							
<p><b>Interventi prescrittivi:</b>  Non sono per ora necessari interventi manutentivi ai fini della sicurezza.</p>						<p><b>urgenza</b></p>	
<p><b>Interventi suggeriti:</b></p>

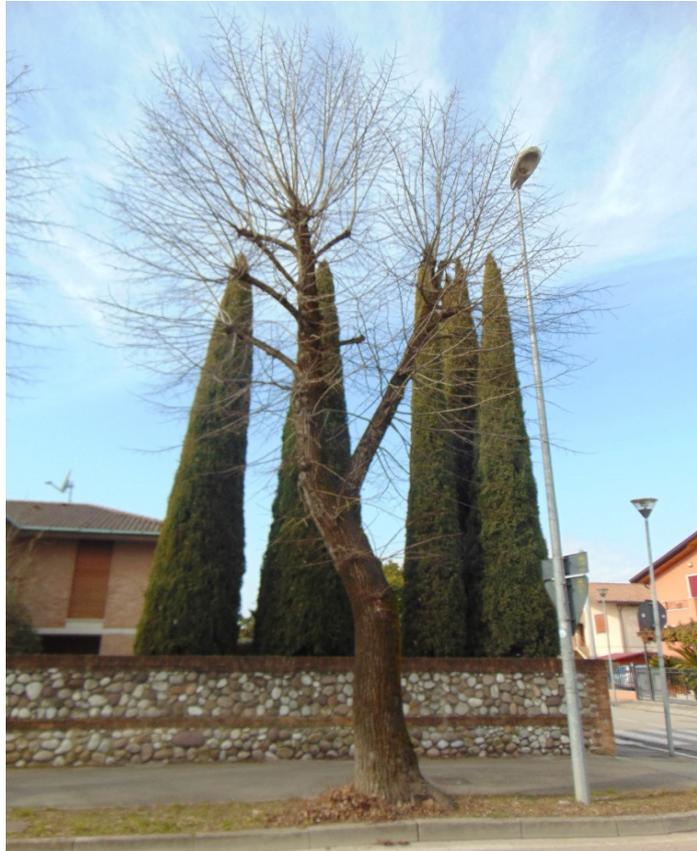
<b>Considerazioni:</b>							
<p>Pianta leggermente inclinata, con fusto sinuoso e con chioma formata da rami epicormici derivanti dalla cimatura delle branche. Esemplare pollonifero con presenza di un contrafforte danneggiato con carie e chioma che interferisce lievemente con l'illuminazione. La pianta cresce in formella stretta ed è verosimile che in passato l'apparato radicale sia stato danneggiato a causa di lavori eseguiti per la costruzione del marciapiede. L'analisi strumentale eseguita al colletto e alla base del fusto individua una carie nel settore Sud-Est (in prossimità del contrafforte cariato), con legno residuo sano di spessore per ora sufficiente a garantire la normale stabilità.</p>

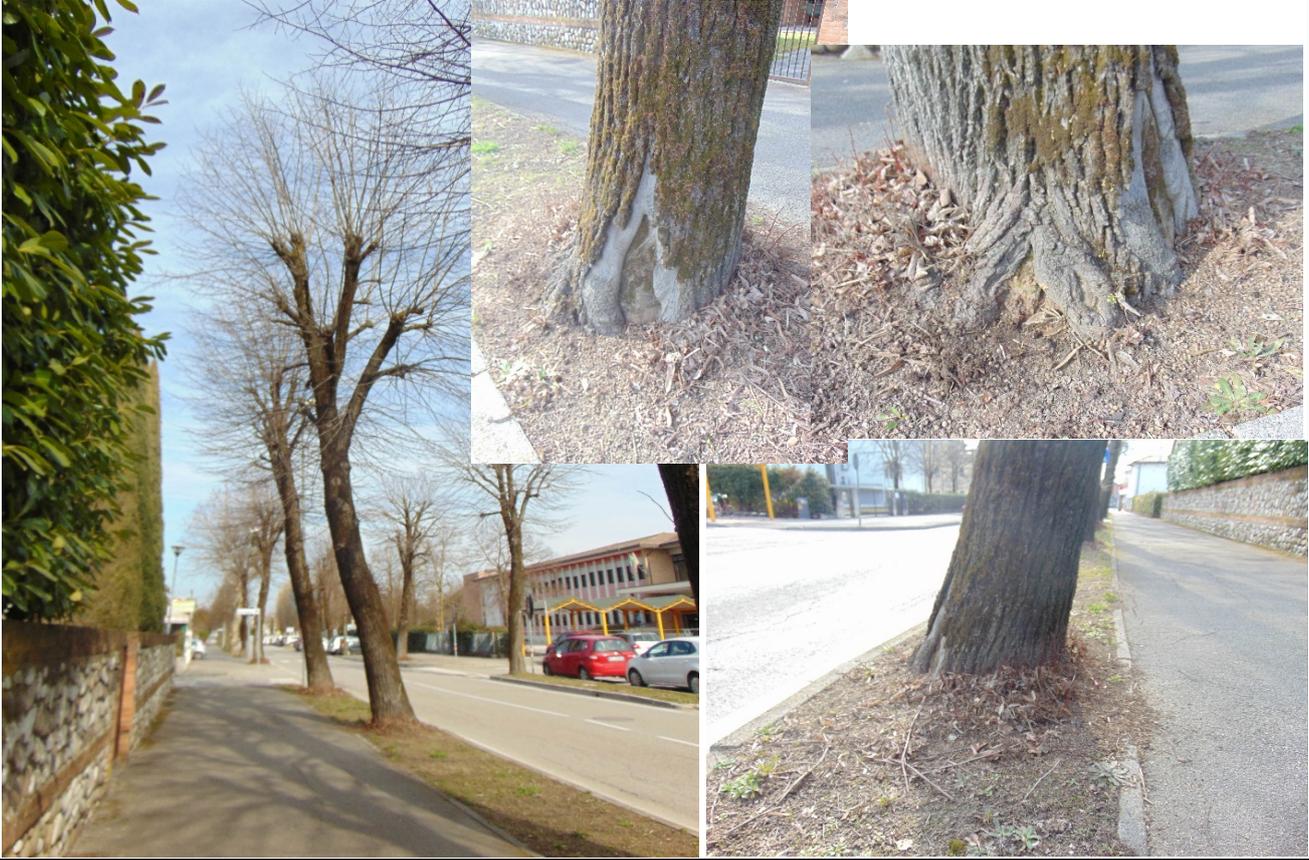
<b>Considerazioni:</b>							
<p>Pianta pollonifera con fusto inclinato e chioma formata principalmente da vegetazione epicormica derivante dalla cimatura delle branche. E' verosimile che in passato l'apparato radicale abbia subito dei danni a causa dei lavori eseguiti per la costruzione del marciapiede. Si riscontra una ferita alla base del fusto e una carie in approfondimento su un contrafforte. L'analisi strumentale eseguita al colletto individua un'ampia cavità al cilindro centrale basale con corona di legno sano residuo non sufficiente a garantire la normale stabilità.</p>							
<b>Interventi prescrittivi:</b>					<b>urgenza</b>	<b>1</b>

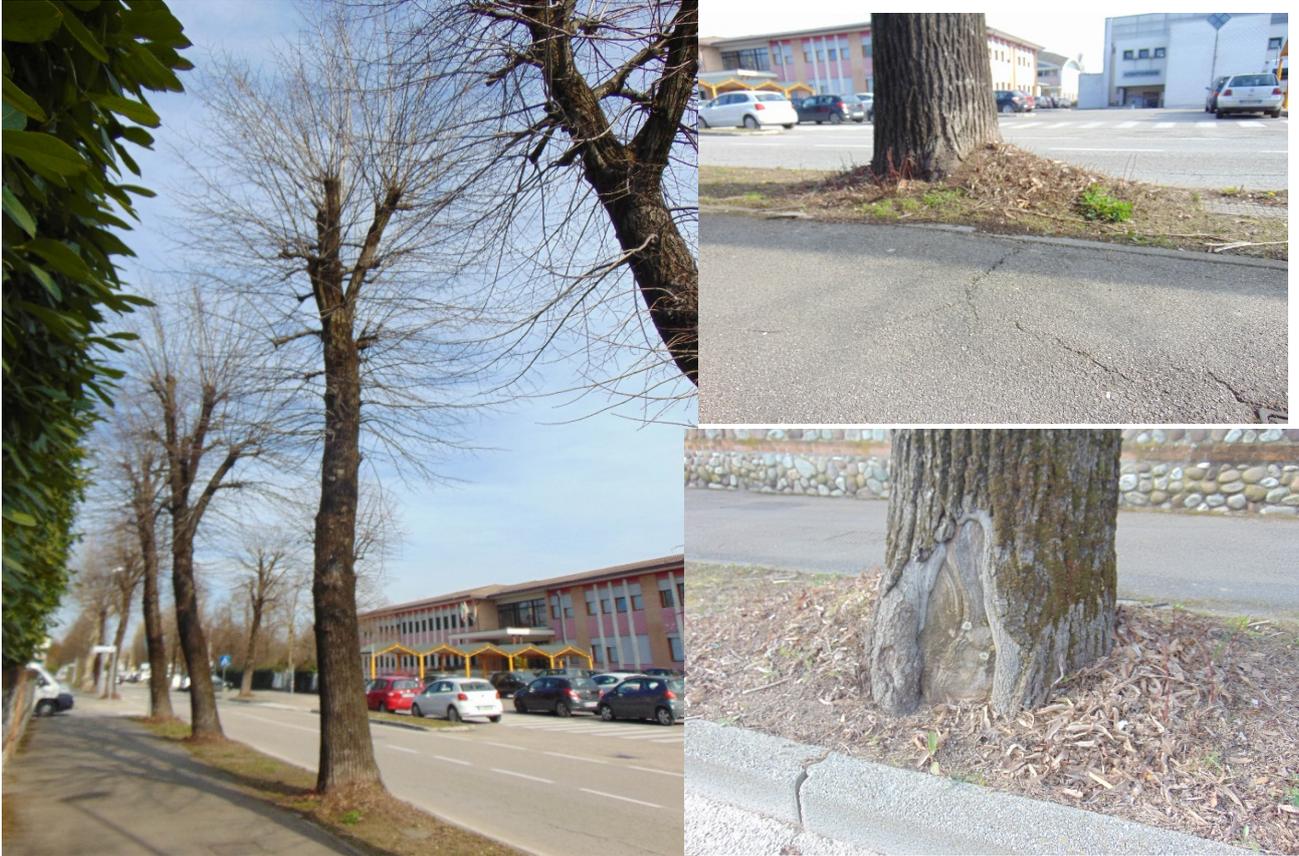
<p><b>Considerazioni:</b>  Pianta pollonifera con presenza di una ferita alla base del fusto e chioma formata principalmente da vegetazione epicormica derivante dalla cimatura delle branche. L'esemplare cresce in aiuola stretta ed è verosimile che in passato l'apparato radicale abbia subito dei danni a causa dei lavori eseguiti per la costruzione del marciapiede. L'analisi strumentale eseguita al colletto individua una cavità nel settore Nord-Est e altre alterazioni dei tessuti nel resto del cilindro basale con legno sano residuo di spessore per ora sufficiente a garantire la normale stabilità.</p>							
<p><b>Interventi prescrittivi:</b>  Controllo anticipato</p>						<p><b>urgenza</b></p>	<p><b>3</b></p>

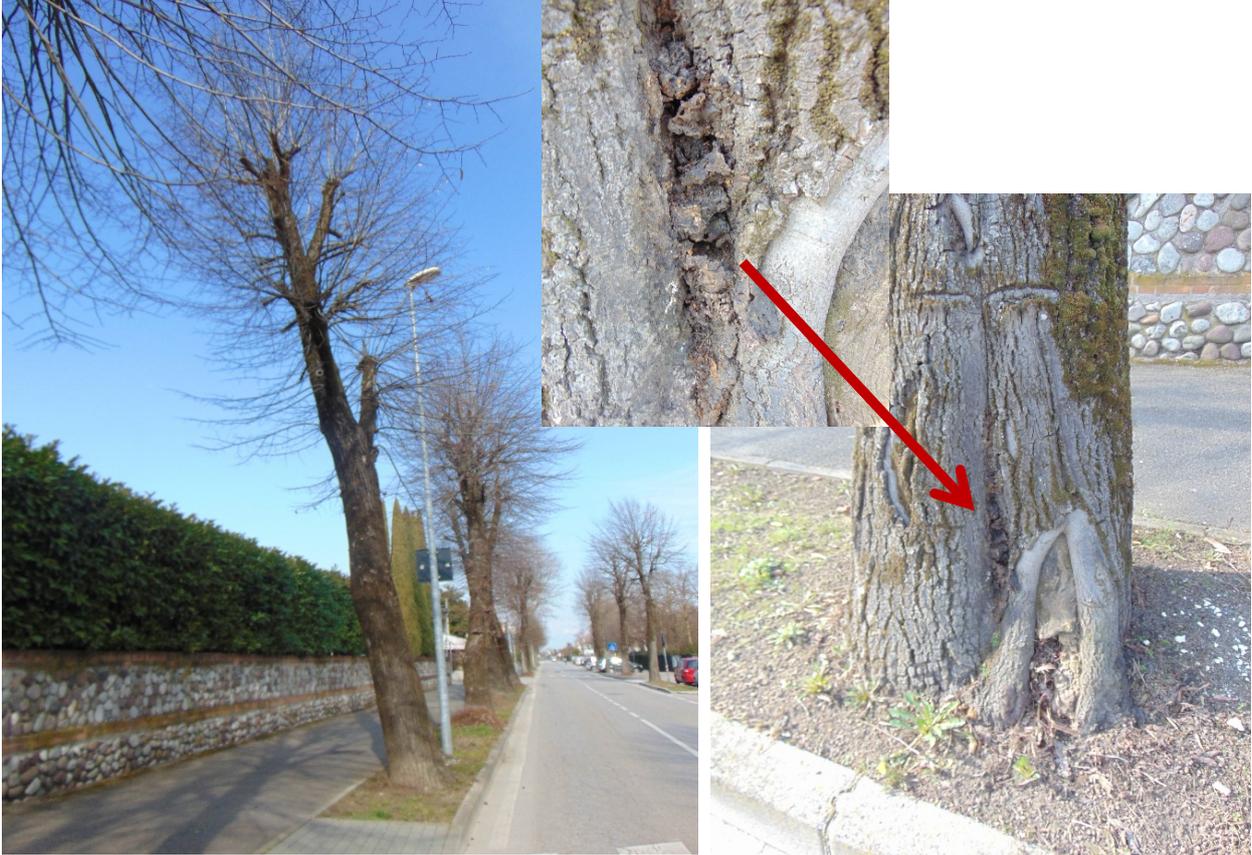
<b>Considerazioni:</b>							
<p>Pianta leggermente inclinata che cresce in aiuola stretta e con presenza di una carie alla base del fusto con residui di carpofori di Ganoderma. La chioma è formata principalmente da vegetazione epicormica derivante dalla cimatura delle branche. E' verosimile che in passato l'apparato radicale abbia subito dei danni a causa dei lavori eseguiti per la costruzione del marciapiede. L'analisi strumentale eseguita al colletto individua un'ampia cavità al cilindro centrale basale con legno sano residuo di spessore non sufficiente a garantire la normale stabilità.</p>							
<b>Interventi prescrittivi:</b>						<b>urgenza</b>	<b>1</b>

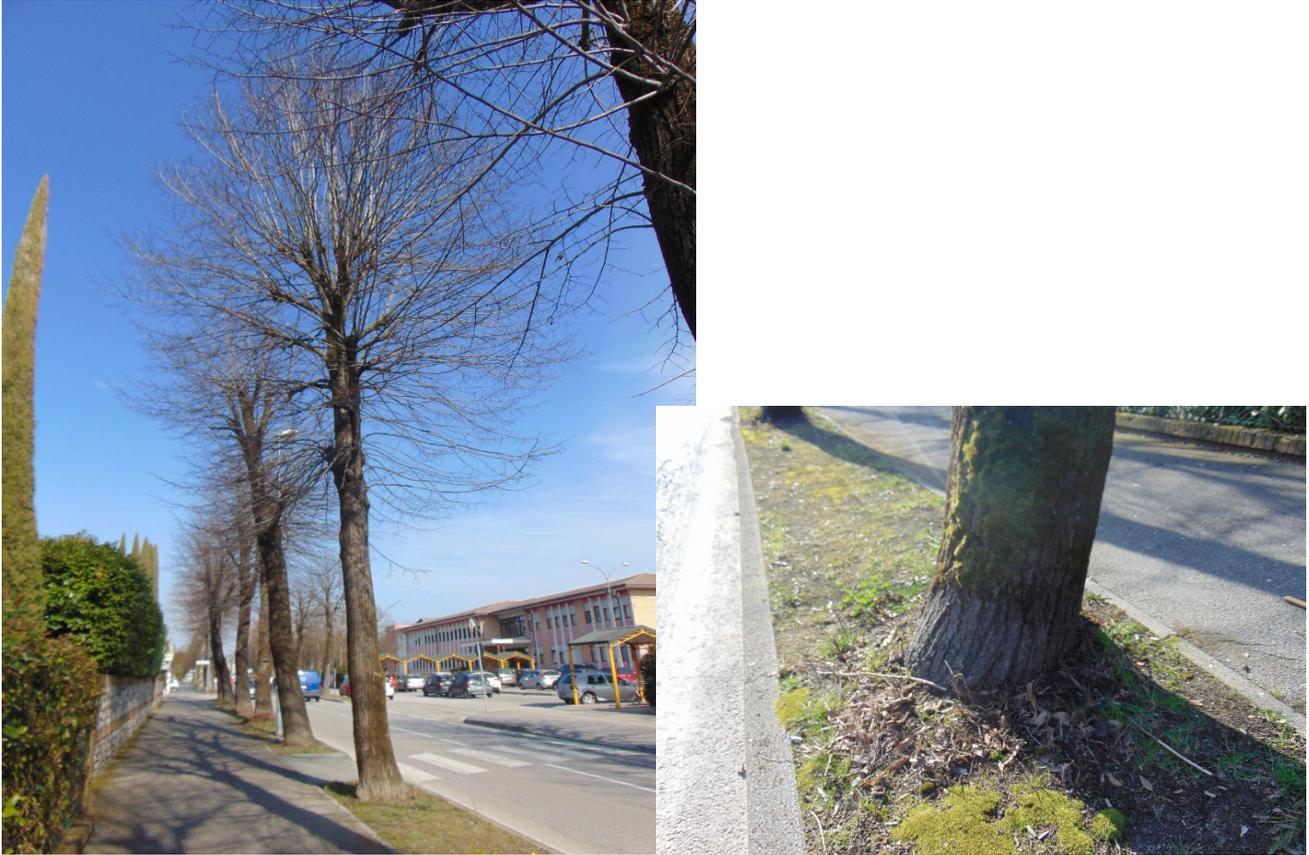
<b>Considerazioni:</b> Pianta pollonifera con fusto leggermente inclinato e che cresce in aiuola stretta. E' verosimile che in passato l'apparato radicale abbia subito dei danni a causa dei lavori eseguiti per la costruzione del marciapiede. La chioma è formata principalmente da vegetazione epicormica derivante dalla cimatura delle branche. L'analisi strumentale intercetta delle lievi anomalie strutturali al cilindro centrale basale, con legno residuo sano di spessore per ora sufficiente a garantire la normale stabilità.							
<b>Interventi prescrittivi:</b> Non sono per ora necessari interventi manutentivi ai fini della sicurezza.						<b>urgenza</b>

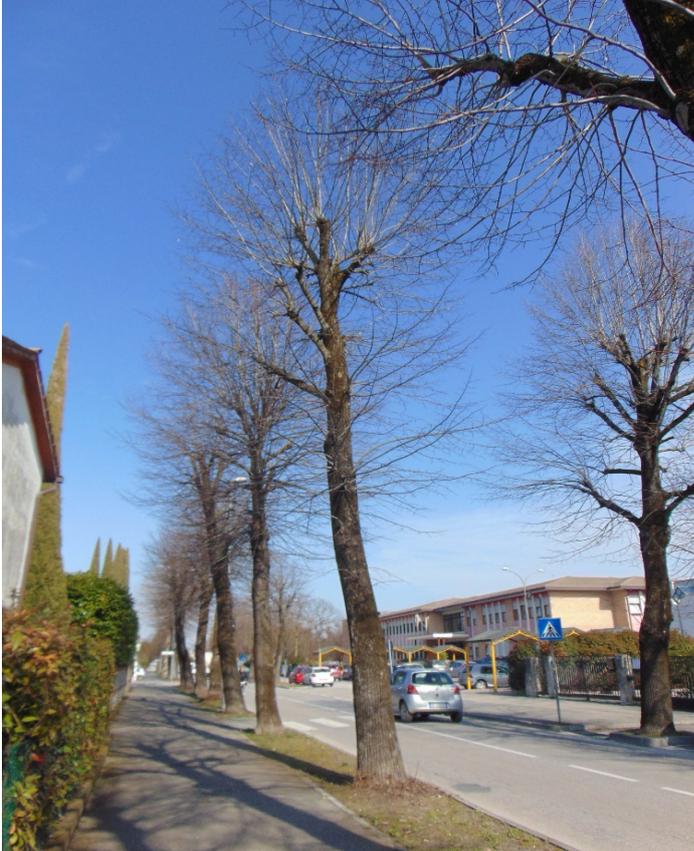
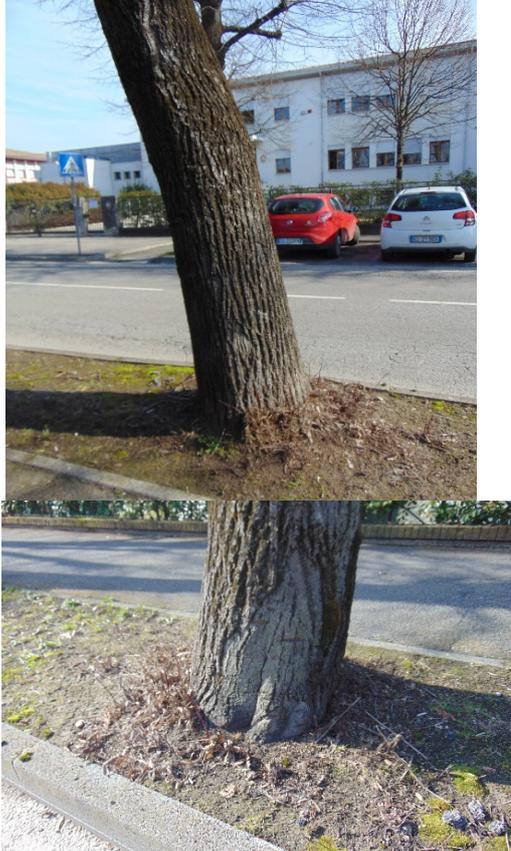
<p><b>Considerazioni:</b>  Pianta leggermente inclinata che cresce in aiuola stretta e che verosimilmente in passato ha subito dei danni radicali a causa dei lavori eseguiti per la costruzione del marciapiede. La chioma è composta prevalentemente da rami epicormici derivanti dalla cimatura delle branche e alla base del fusto si riscontra una ferita compartimentalizzata. L'analisi strumentale eseguita al colletto rileva una cavità nel settore Sud-Est in prossimità della ferita, con legno residuo sano di spessore per ora sufficiente a garantire la normale stabilità.</p>							
<p><b>Interventi prescrittivi:</b>  Non sono per ora necessari interventi manutentivi ai fini della sicurezza.</p>						<p><b>urgenza</b></p>

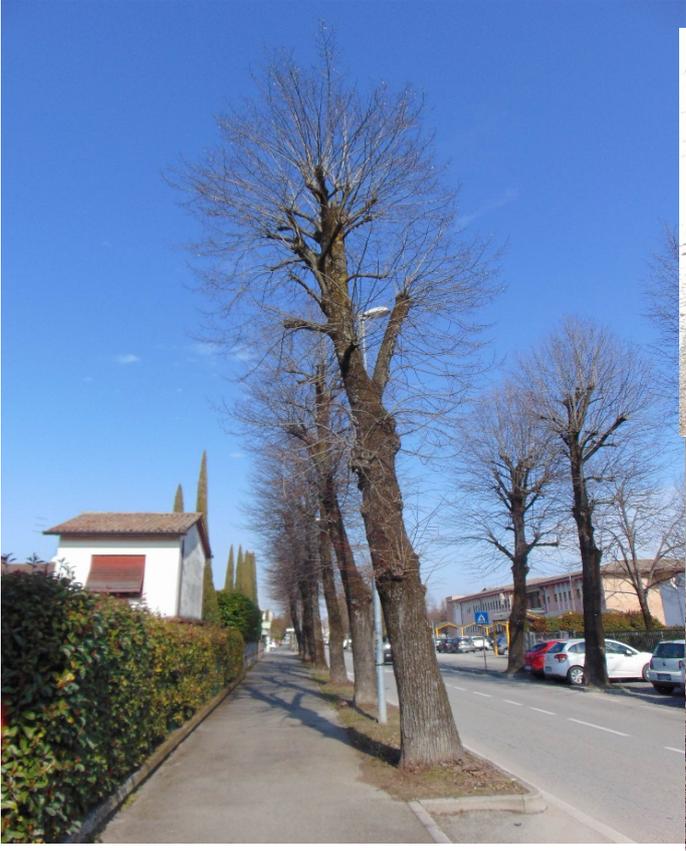
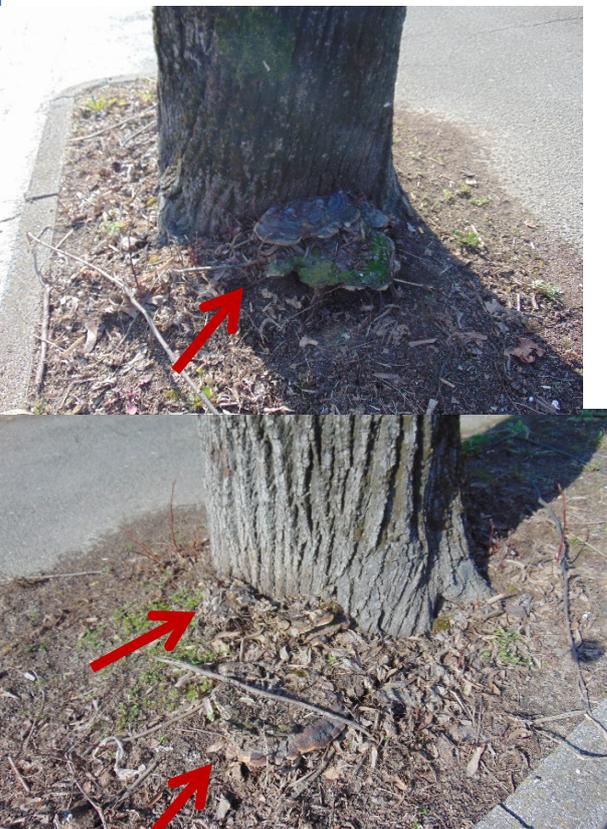
<p><b>Considerazioni:</b>  Pianta leggermente inclinata che cresce in aiuola stretta e che verosimilmente in passato ha subito dei danni radicali a causa dei lavori eseguiti per la costruzione del marciapiede. La chioma è composta prevalentemente da rami epicormici derivanti dalla cimatura delle branche e al colletto si rileva una diffusa infezione di Ganoderma su quasi tutta circonferenza. L'analisi strumentale eseguita al colletto rileva ampie zone di legno destrutturato, con legno residuo sano di spessore non sufficiente a garantire la normale stabilità.</p>							
<b>Interventi prescrittivi:</b> Abbattimento					<b>urgenza</b>		<b>1</b>

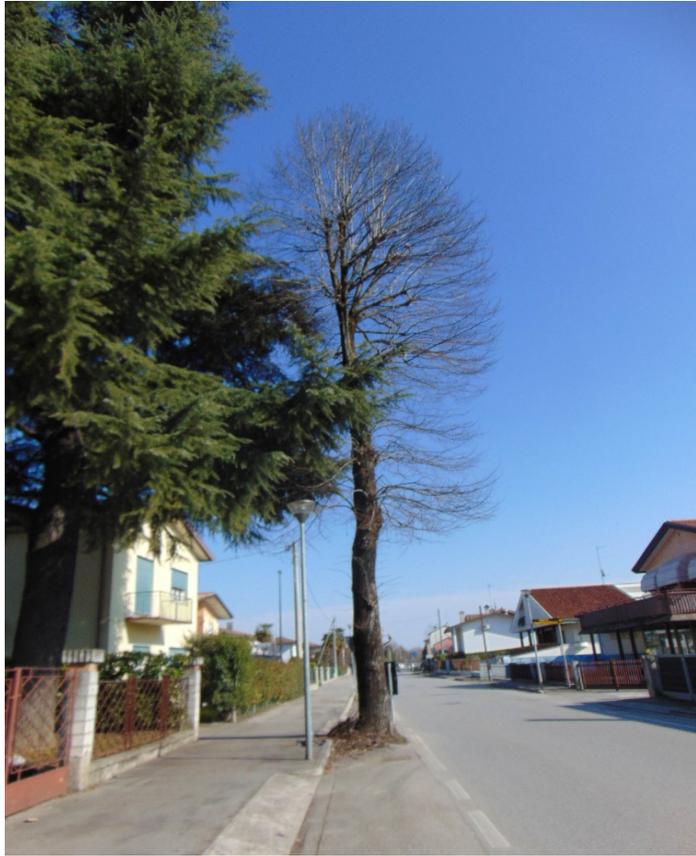
<p><b>Considerazioni:</b>  Pianta pollonifera che cresce in formella stretta e con chioma formata prevalentemente da rami epicormici derivanti dalla cimatura delle branche. Al colletto verso il lato della strada si riscontrano dei contrafforti danneggiati con carie in approfondimento. L'analisi strumentale effettuata al colletto intercetta una cavità al cilindro centrale basale e nella zona Sud-Est in prossimità di un contrafforte cariato, ma con legno residuo sano di spessore per ora sufficiente.</p>							
<p><b>Interventi prescrittivi:</b>  Non sono per ora necessari interventi manutentivi ai fini della sicurezza.</p>						<p><b>urgenza</b></p>
