**COMUNE DI TREBASELEGHE**

**RELAZIONE RELATIVA ALLA VALUTAZIONE DI STABILITA' DEGLI ALBERI COMUNALI  
NEGLI AMBITI INDICATI**

**Febbraio 2020**

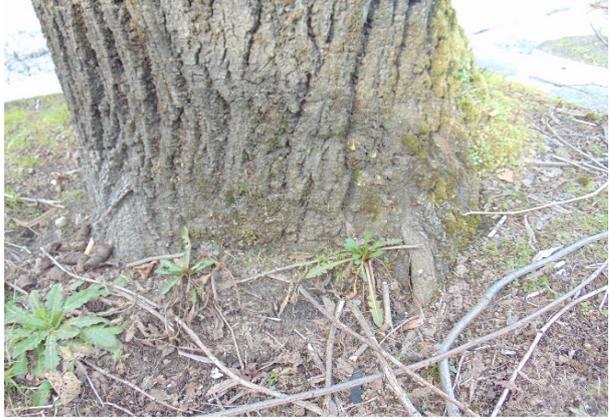
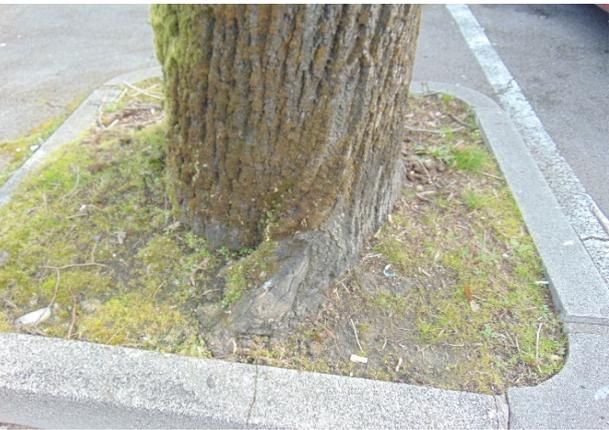
COMUNE DI TREBASELEGHE							
Via Don Orione							
Pianta n°	3			Specie	Tilia platyphyllos		
diam. cm	57	altezza m.	10	Socialità	filare	Verticalità	legg. inclinato
Suolo	comp.	copertura	inerbito		Posta	formella stretta	
Vigoria	ordinaria			chioma aspetto	Cimata con rami epicormici

<b>Considerazioni:</b>							
<p>Pianta pollonifera con fusto leggermente inclinato e con chioma formata da rami epicormici derivanti dalla cimatura delle branche. L'esemplare cresce in formella stretta e alcuni contrafforti risultano danneggiati. E' verosimile che in passato l'apparato radicale sia stato danneggiato a causa di lavori eseguiti per la costruzione del marciapiede. L'indagine strumentale eseguita al colletto rileva una cavità eccentrica al cilindro basale nel settore Nord-Ovest, con legno residuo sano di spessore per ora sufficiente a garantire la normale stabilità.</p>							
<b>Interventi prescrittivi:</b>					<b>urgenza</b>	<b>3</b>

Controllo anticipato							
<b>Interventi suggeriti:</b>

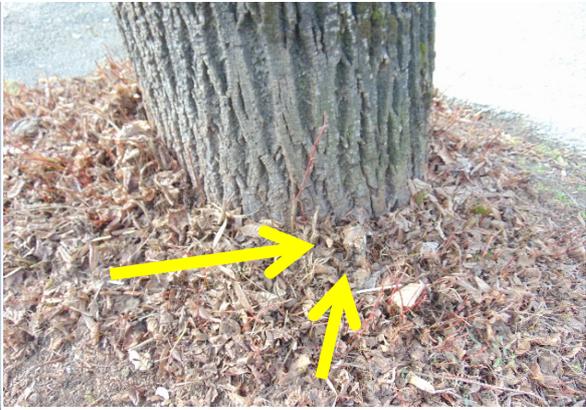
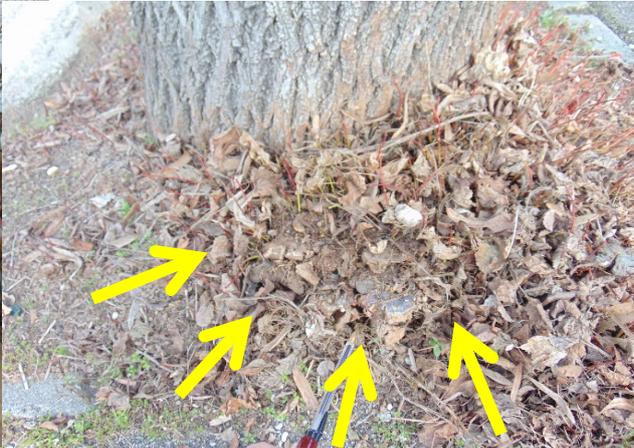
COMUNE DI TREBASELEGHE							
Via Don Orione							
Pianta n°	5			Specie	Tilia platyphyllos		
diam. cm	53	altezza m.	10	Socialità	filare	Verticalità	legg. inclinato
Suolo	comp.	copertura	inerbito		Posta	formella stretta	
Vigoria	ordinaria			chioma aspetto	Cimata con rami epicormici

<b>Considerazioni:</b>							
<p>Pianta pollonifera con fusto leggermente inclinato e con chioma formata da rami epicormici derivanti dalla cimatura delle branche. L'esemplare cresce in formella stretta ed è verosimile che in passato l'apparato radicale sia stato danneggiato a causa di lavori eseguiti per la costruzione del marciapiede. Al colletto è presente un'infezione di Ganoderma e l'analisi strumentale rileva un'ampia cavità al cilindro centrale basale, con legno residuo sano di spessore per ora sufficiente a garantire la normale stabilità, in peggioramento. Si tratta di un esemplare destinato a peggiorare progressivamente ed in rapidità.</p>

<b>Interventi prescrittivi:</b>						<b>urgenza</b>	<b>2</b>
Non sono per ora necessari interventi manutentivi ai fini della sicurezza.							
<b>Interventi suggeriti:</b>

Abbattimento							
Esito classe	<b>C</b>	Vitalità residua

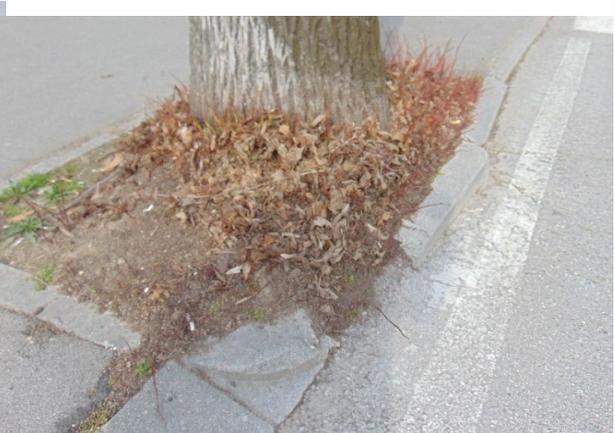
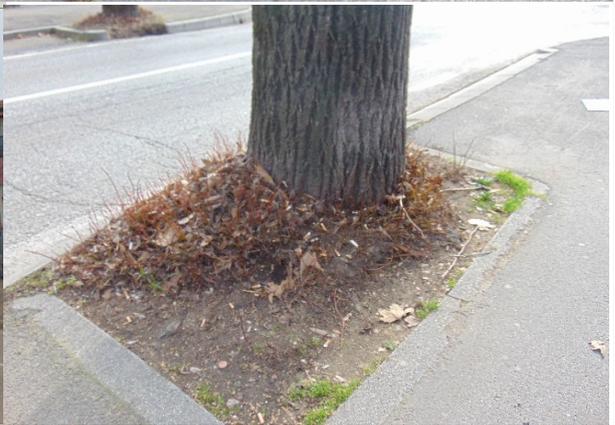
COMUNE DI TREBASELEGHE							
Via Don Orione							
Pianta n°	10			Specie	Tilia platyphyllos		
diam. cm	58	altezza m.	10	Socialità	filare	Verticalità	verticale
Suolo	comp.	copertura	inerbito		Posta	formella stretta	
Vigoria	ordinaria			chioma aspetto	Cimata con rami epicormici

<p><b>Considerazioni:</b>  Pianta molto pollonifera, che cresce in formella stretta e che solleva i cordoli. E' verosimile che in passato l'apparato radicale abbia subito dei danni a causa dei lavori eseguiti per la costruzione del marciapiede. La chioma è formata principalmente da vegetazione epicormica derivante dalla cimatura delle branche. L'analisi strumentale eseguita al colletto rileva lievi anomalie strutturali.</p>							
<p><b>Interventi prescrittivi:</b>  Non sono per ora necessari interventi manutentivi ai fini della sicurezza.</p>						<p><b>urgenza</b></p>	
<p><b>Interventi suggeriti:</b></p>
